**ÇANKIRI İLİ ORTA İLÇESİ**  
**5768 RUHSAT NUMARALI IV. GRUP LİNYİT MADENİ RUHSAT SAHASI**  
**REZERV DEĞERLEME RAPORU**

**Geçerlilik Tarihi: 10.07.2023**  
**Yayımlanma Tarihi: 28.07.2023**

**Kaan Bulut Karabulut, Jeoloji Mühendisi, UMREK YK**

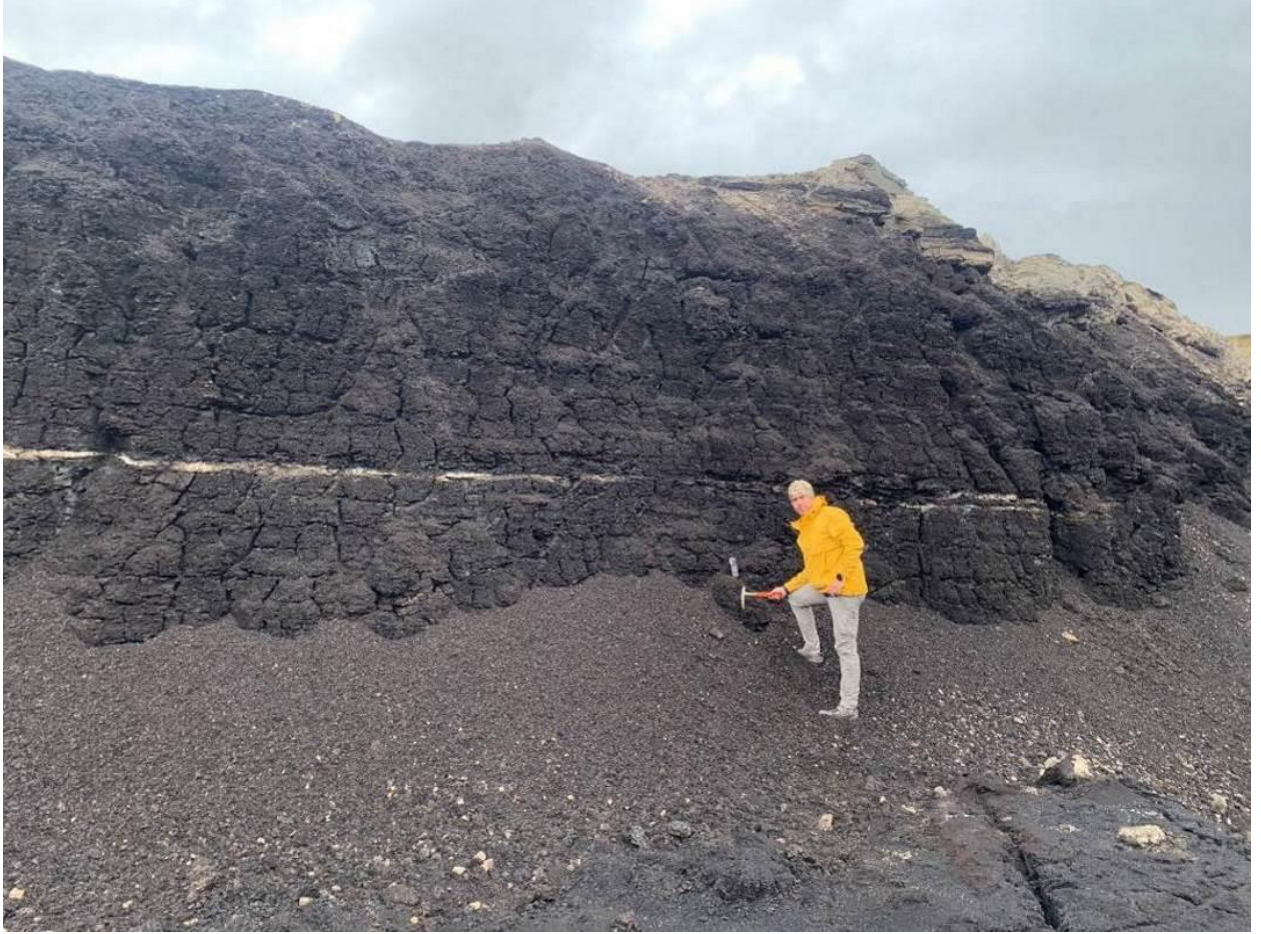
**Resim 1:** Açık Ocak 1. Kömür Damarı (Kaan, 08.07.2023)

Ayrıca; Jeolojik etüt, Teknik çalışmaların incelenmesi ve veri doğrulama çalışmaları amacıyla Yetkin Kişi tarafından 08-09-10 Temmuz 2023 tarihlerinde 3 gün yerinde saha ziyareti yapılmıştır. Detaylar rapor içeriğinde ayrıca sunulmuştur.

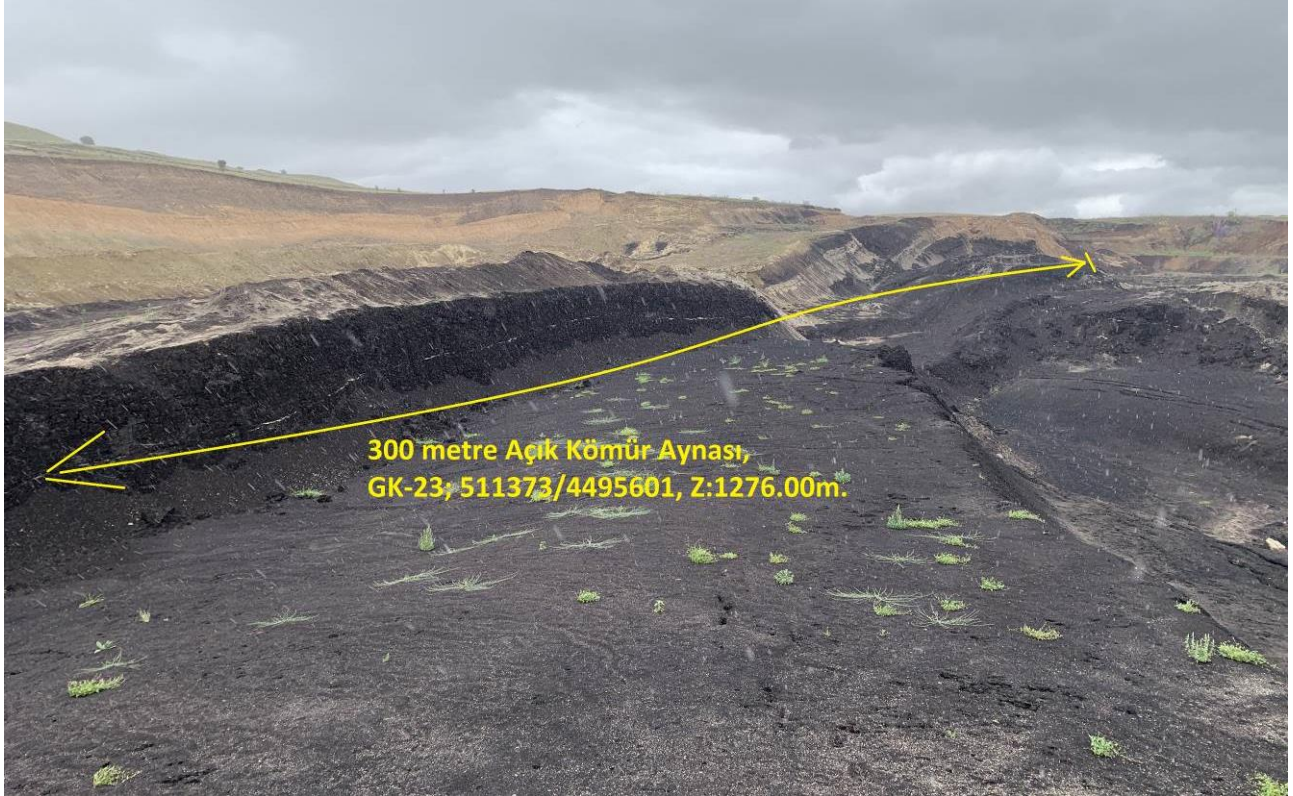
**Resim 2: 300 metrelik Açık Kömür Aynası**

Üzeri açık kömür sınırı noktaları; Kuzey Batı sınırı GK-26, Güney Doğu sınırı GK-33'tür. Bu 2 nokta arası 300 metredir.

Açık kömür aynasından teyit analizi amacıyla, Ekskavatör ile taze yüzey açılarak, stampı temsil edecek 5 adet oluk numunesi alınmıştır. Numunelere ait bilgiler aşağıdaki gibidir.

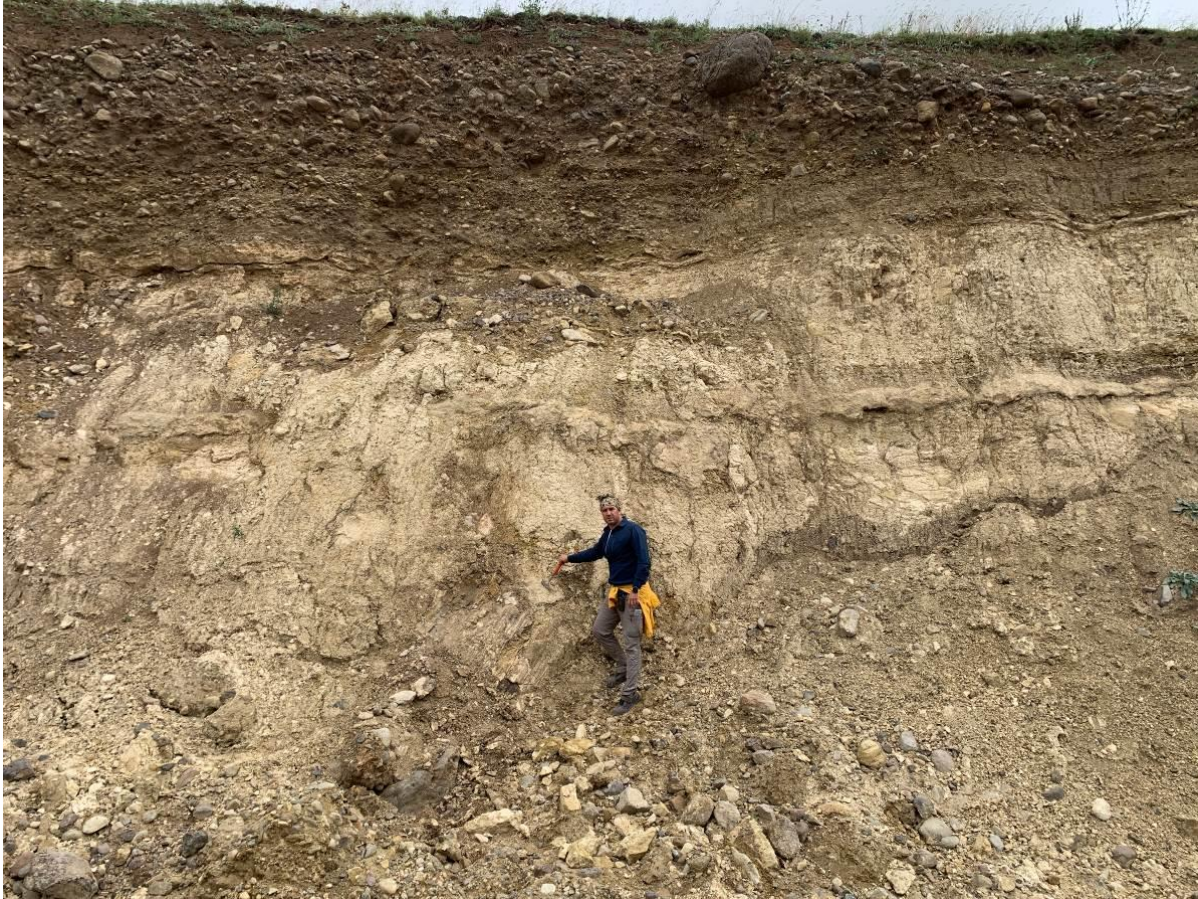
**Resim 9:** Normal Atımlı Fay (511565/4495689, Z: 1293)

**a-Normal Faylar:** Açık Ocak aynasının arkasında tespit ettiğimiz ve heyelana sebep olan, doğu batı doğrultulu normal atımlı fay tespit edilmiştir.

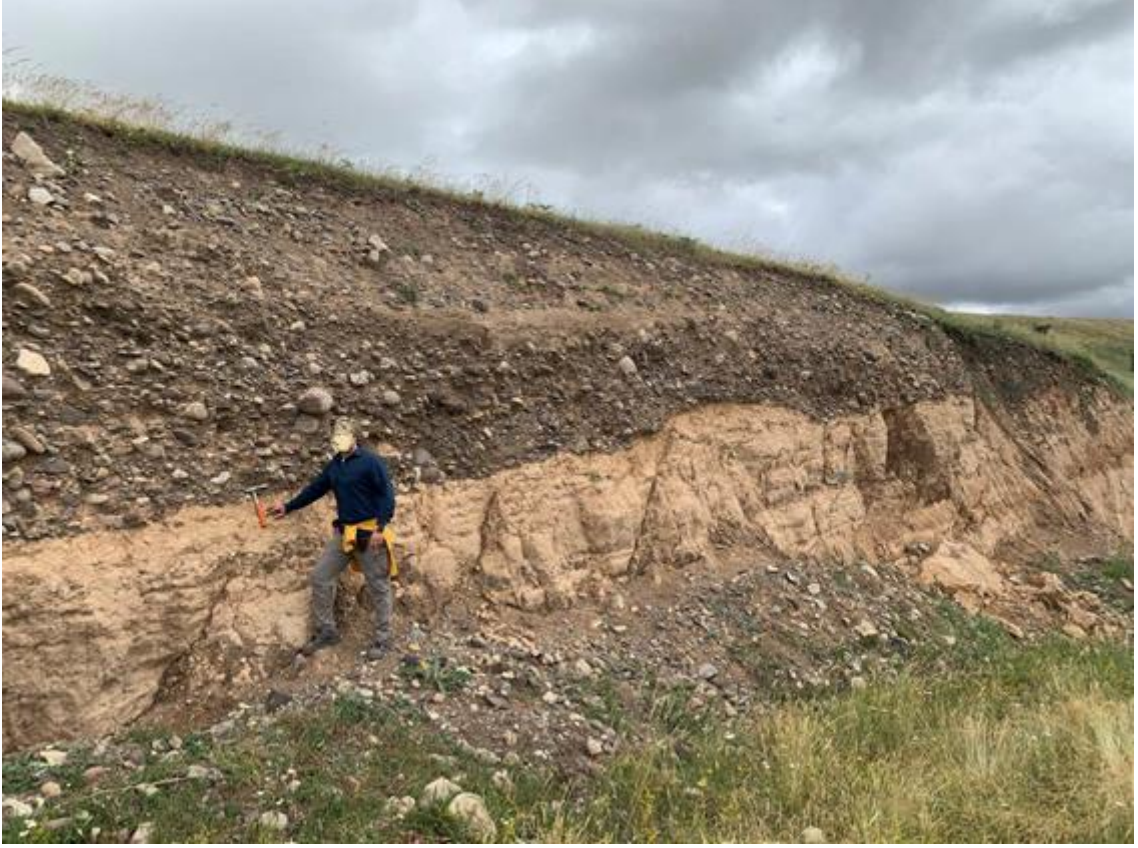
**Resim 10:** Orta Formasyonu, Konglomera ve Kumtaşı Birimlerine Ait Görüntü

Formasyona ait görüntüler **Resim 10 ve Resim 11**'de verilmiştir.

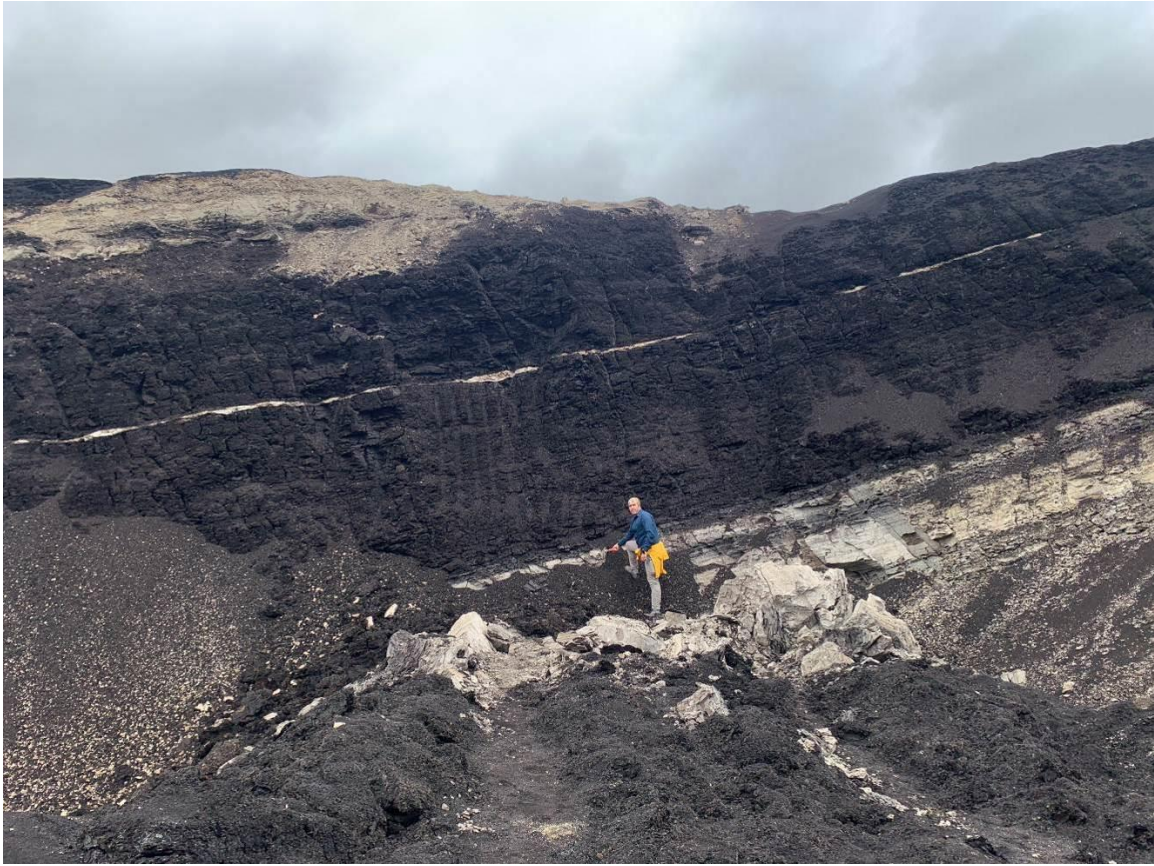
**Resim 12:** Açık Ocak Kömür Aynası (511487/4495466)

Orijinal linyitte su yüzdesi oldukça yüksektir (%48). Linyit havada suyunu kaybettikçe çatlayıp parçalanmakta ve dağılıp toz haline gelmektedir.

İnce kil-marn-silt bantları içerir. Genellikle horizonun alt seviyelerine gelindikçe kalorifik değer azalmakta, kil yüzdesi artmaktadır. Ruhsat sahasında bulunan linyit açık işletmeye elverişli bir konumdadır.

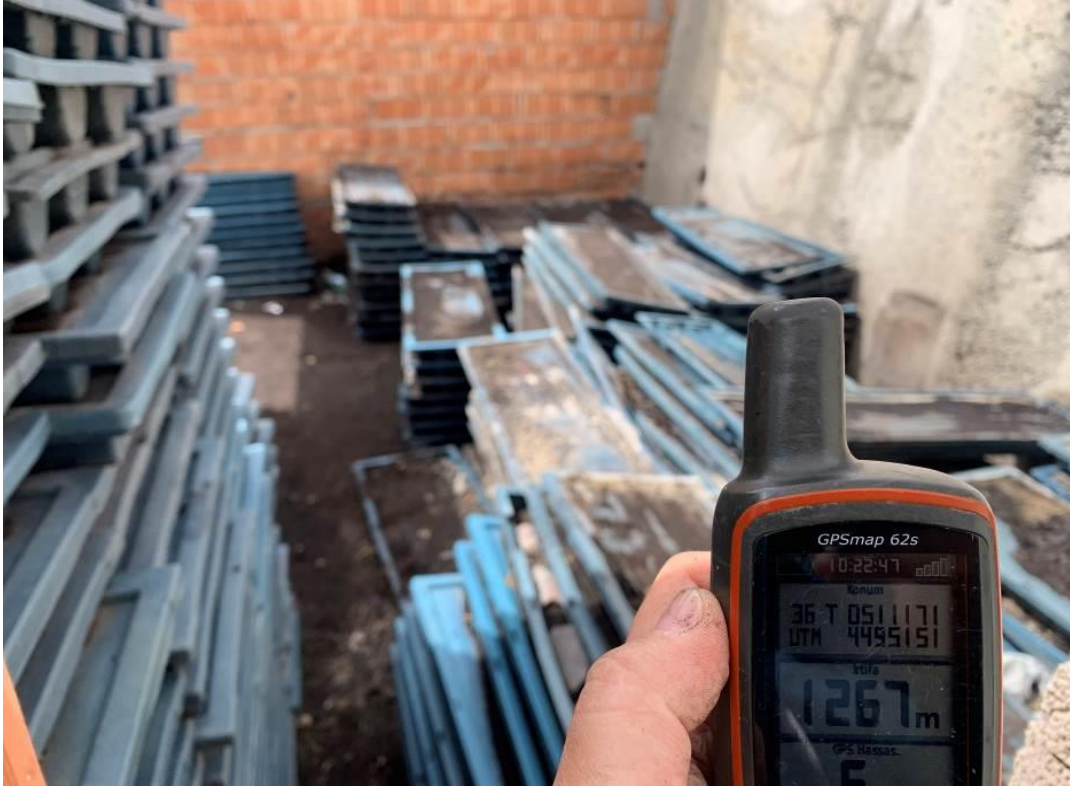
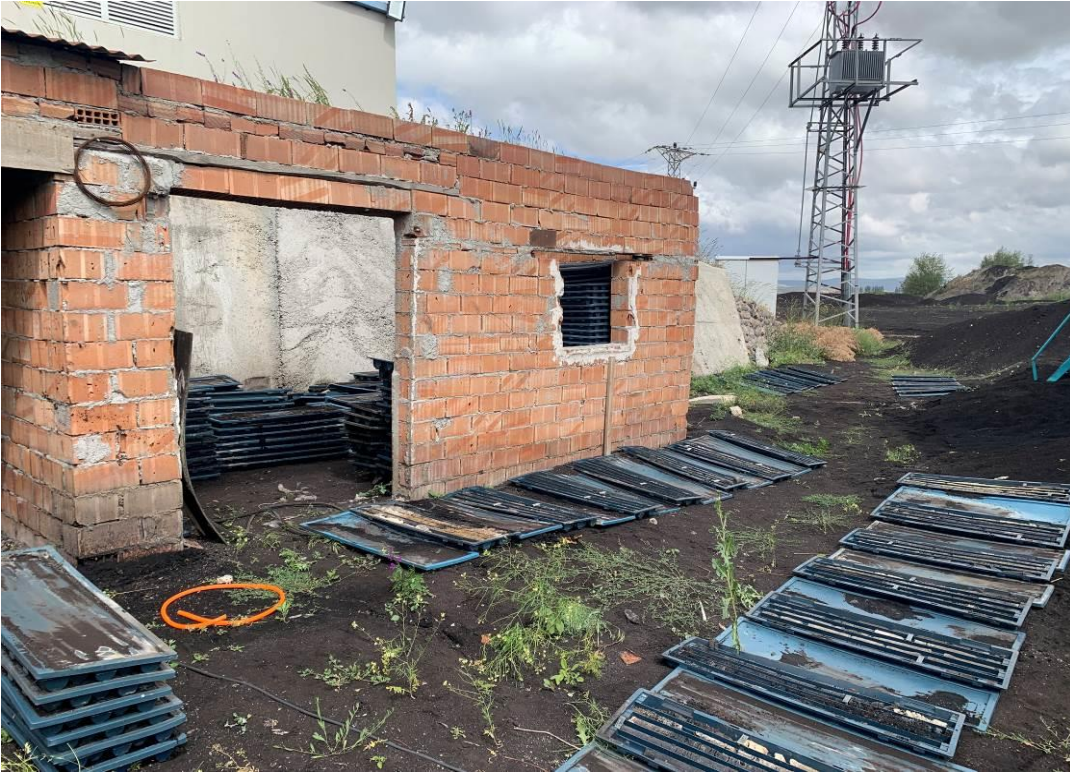
Resim 16: Karot Deposuna Ait Resimler

TURKUAZ LİNYİT İŞLETMELERİ A.Ş. Tarafından yapılan 41 adet sondajların sandıkları sahada etrafı çevrili ancak üzeri açık betonarme yapıda depolanmaktadır. Diğer sondajlara ait karot sandıkları hakkında bilgi yoktur.

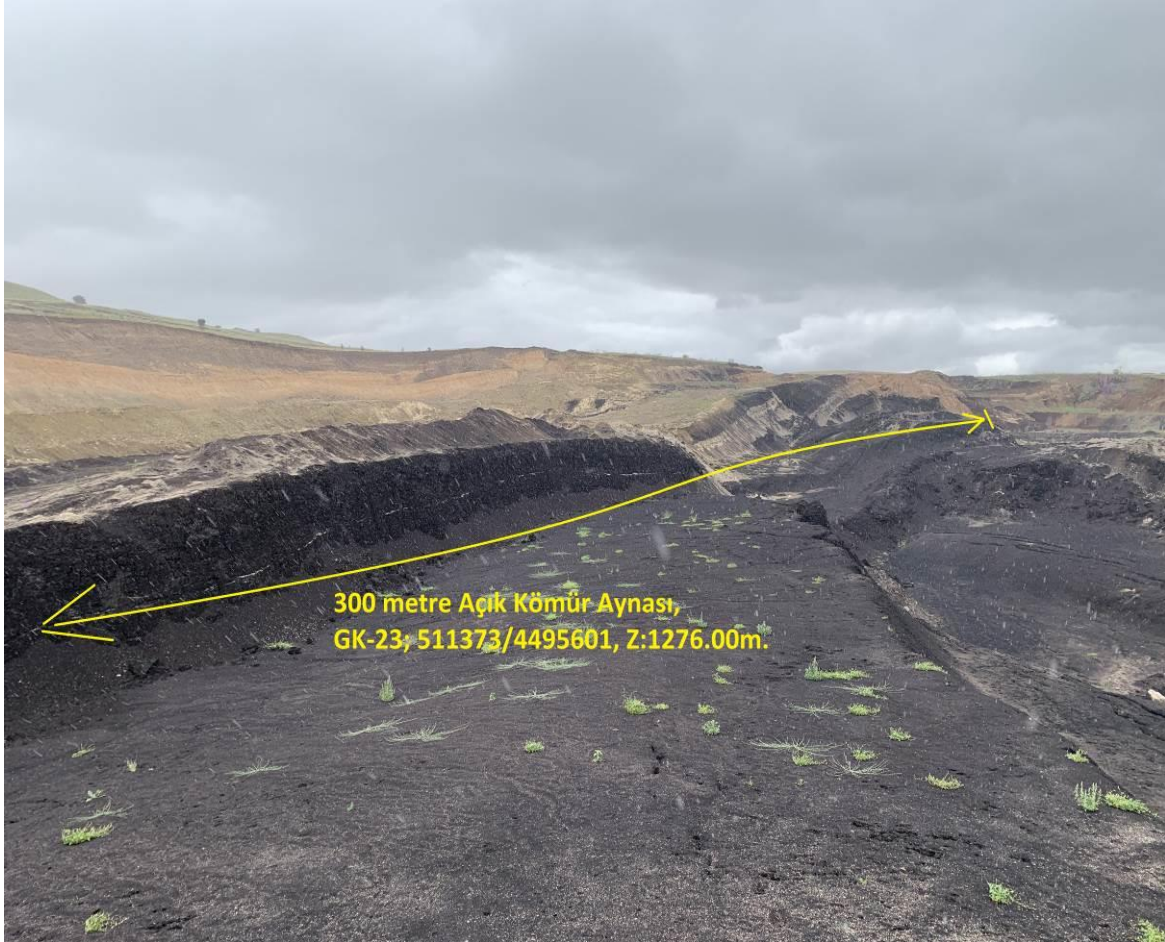
**Resim 18:** 300 Metre Genişlikte Açık Kömür Aynası

Üzeri açık kömür sınırı noktaları; Kuzey Batı sınırı GK-26, Güney Doğu sınırı GK-33'tür. Bu 2 nokta arası 300 metredir.

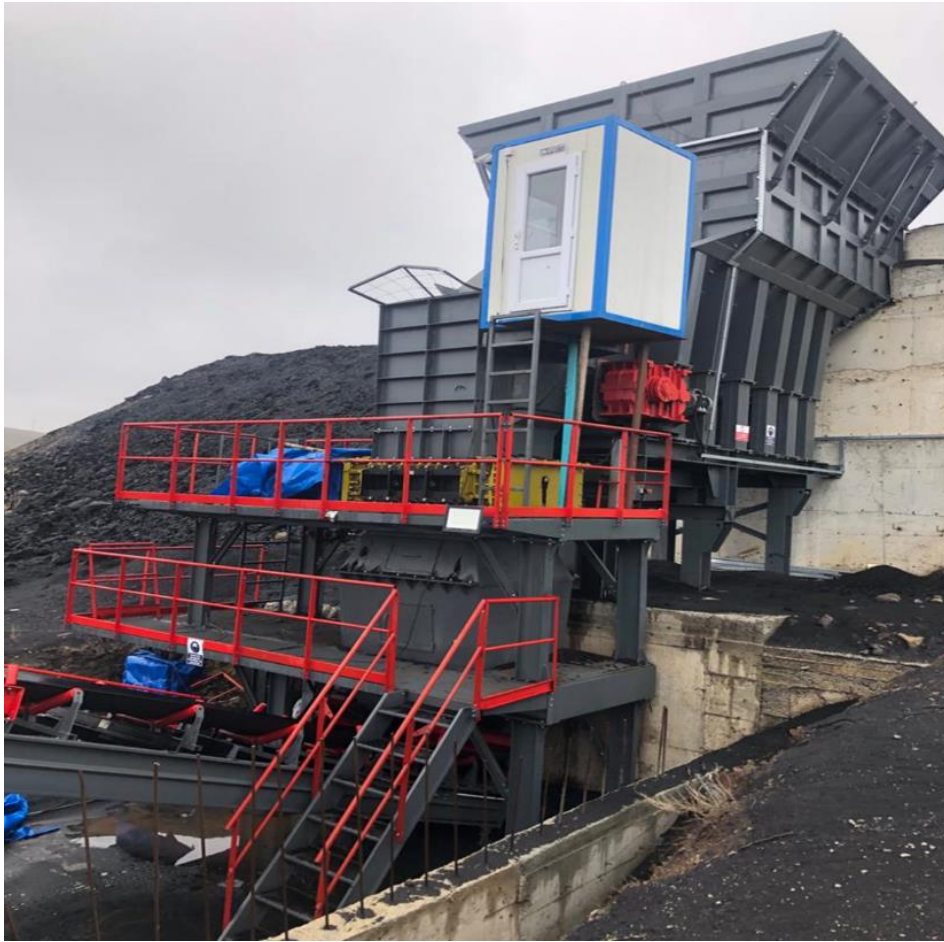
**Resim 22:** Kırma-Eleme Tesisi-Bunker

Tesise ocak içerisinde kamyonlarla getirilen tüvenan kömür 60\*60 cm aralıklı kömür silosuna dökülmektedir. Besleme bunkerı 70 m<sup>3</sup> kapasitelidir. Besleme bunkerından çıkan kömür saatte 1000 ton kapasiteli döner kırıcıya gelmektedir. Döner kırıcıdan çıkan kömür (0-60 mm) bant ile ikinci bir siloya girmektedir. Silonun üzerindeki 0-18 mm'lik sabit elekten geçerek 2 hatta ayrılmaktadır. 1. Hattan bant ile eleme tesisine girmektedir. Buradan elenen kömür toz, fındık, ceviz olmak üzere üç çeşit ürün olarak alınmaktadır. 2. Hattan devam eden kömür (0-18 mm) sırasıyla önce tamburlu kırıcıya sonra çekiçli kırıcıya girerek 0-10 mm toz boyutuna indirilmektedir.
